Défaillance du papillon des gaz sur VW Touran, Golf V, Audi A3 avec moteur 2.0 TDI

Véhicule :	Produit :	Papillon des gaz	
Audi A3 2.0 TDI VW Touran 2,0 TDI VW Golf V 2.0 TDI	N° PIERBURG : 7.14393.26.0	N° d'O.E.*): 7.14393.11.0/.16.0/.20.0	Remplace : 038128063G

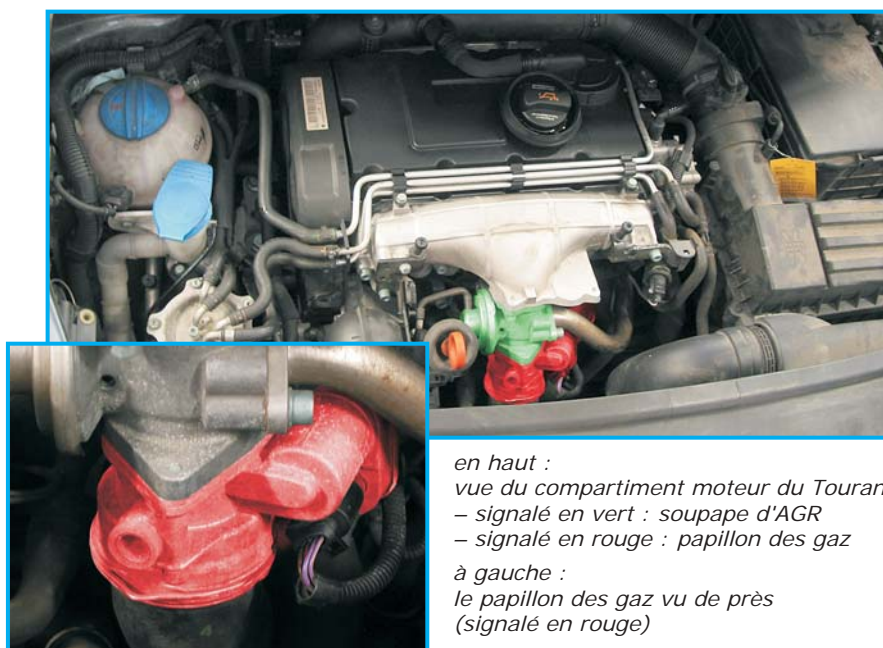
en haut :
vue du compartiment moteur du Touran
– signalé en vert : soupape d'AGR
– signalé en rouge : papillon des gaz

à gauche :
le papillon des gaz vu de près
(signalé en rouge)

en bas :
vue du produit du papillon des gaz

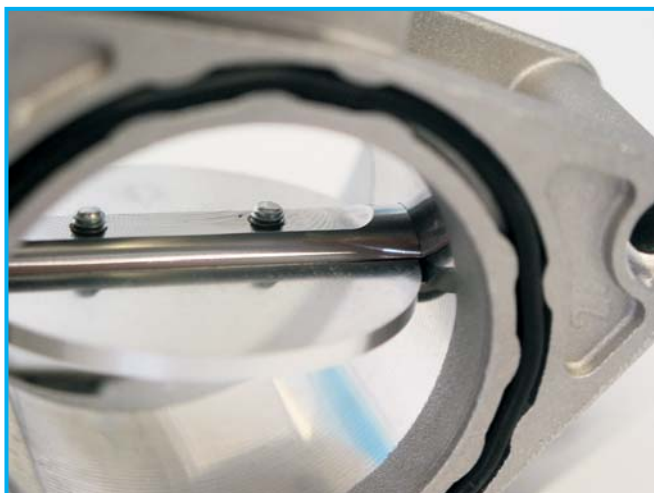
Papillon des gaz neuf.

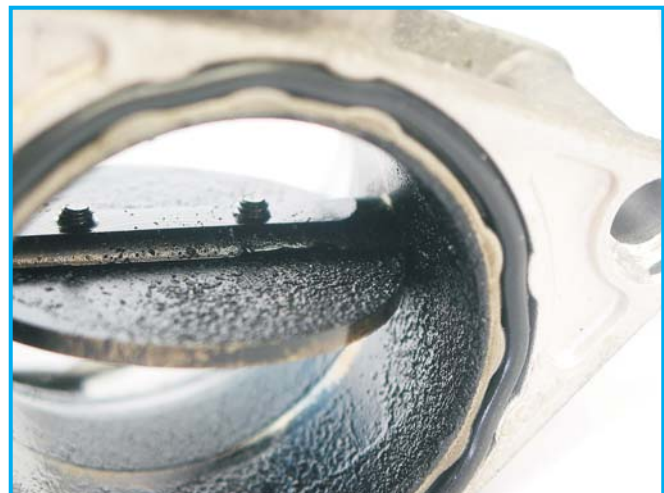
Papillon des gaz sali par l'huile.

Nous vous déconseillons de nettoyer le papillon des gaz :

- En cas de papillon des gaz *défectueux* présentant le dommage décrit à la page précédente, un nettoyage n'entraîne **aucune amélioration**.
- Un papillon des gaz *fonctionnant correctement* risquerait d'être **endommagé** lors du nettoyage.
